## 「安全」を追求し「ルール」を徹底することで、 高い品質と生産性を両立させていきます。

## 業務改善事例

### 生産と保全のスタッフがアイデアを出し合い、 バケットコンベアの樹脂こぼれを改善しました。

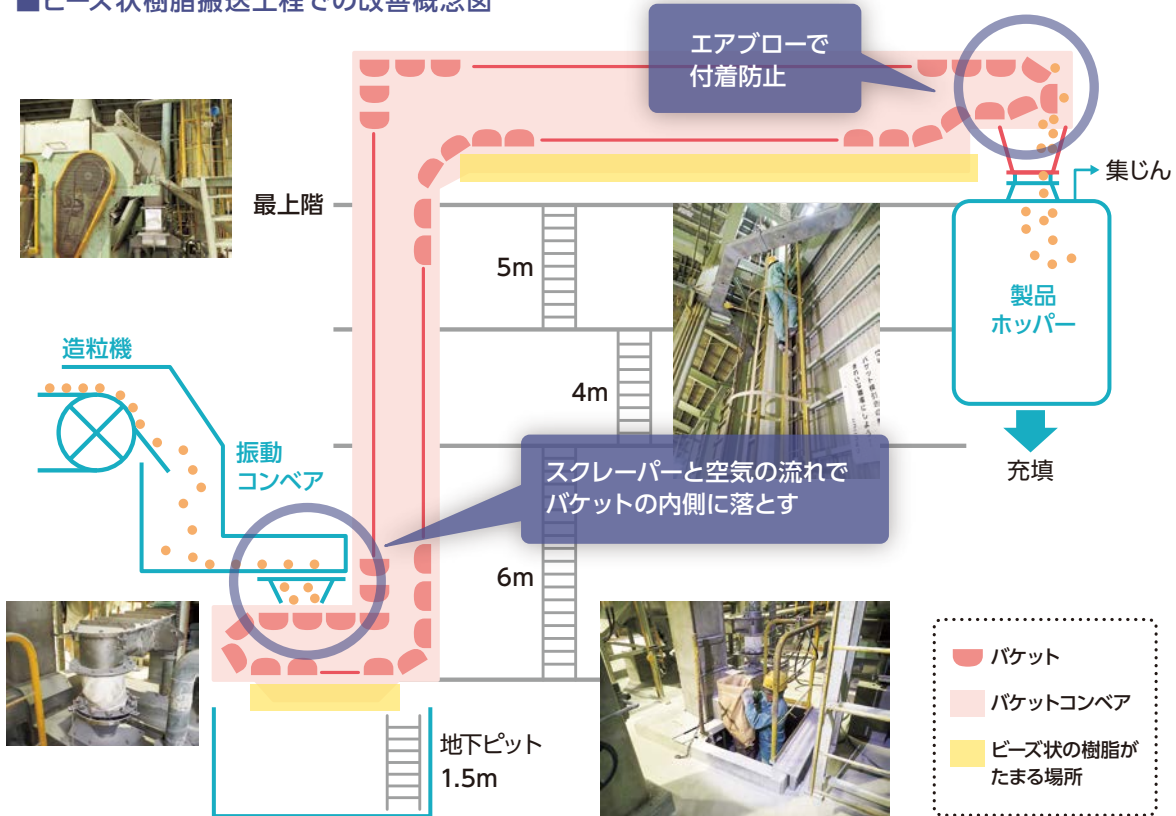
#### ■ビーズ状樹脂搬送工程での改善概念図

ビーズ状樹脂搬送工程では、バケットコンベアで15mの高さまで運んで充填しますが、最上階の筐体水平部に樹脂ビーズがこぼれるため、定期的な高所清掃が必要で、担当者にとって大きな負担となっていました。また、調査の結果、樹脂こぼれは地上の筐体水平部でも起こることがわかり、生産スタッフと設備保全スタッフで業務改善グループを組み、改善に取り組み始めました。

地上水平部ではスクレーパーでバケットの内側に落とす工夫に加え、新たな空気の流れをつくり小さな樹脂まで内側に落とし、こぼれを削減しました。最も苦労したのは、最上階水平部でのこぼれの原因をつきとめることでした。当初は風の影響だと考えて様々な対策をしたのですが効果が上がらず、何度も最上階まで上って確認を行った結果、投入の際に小さな樹脂がバケットの裏側に付着することを発見しました。バケットの裏面をエアブローし樹脂の付着を防ぐ対策で、清掃作業を大幅に削減しました。地上でも最上階でも、改善に既存エア設備を活用することで、少ない改修コストで大きな効果が得られました。

樹脂こぼれによるロスを **40%削減!**
